## **АГЕНТУРНОЕ СООБЩЕНИЕ**

СПРАВКА: Сообщение принято в связи с выяснением причин аварии в цехе аммиака №2 Монавского завода азотных удобрений.

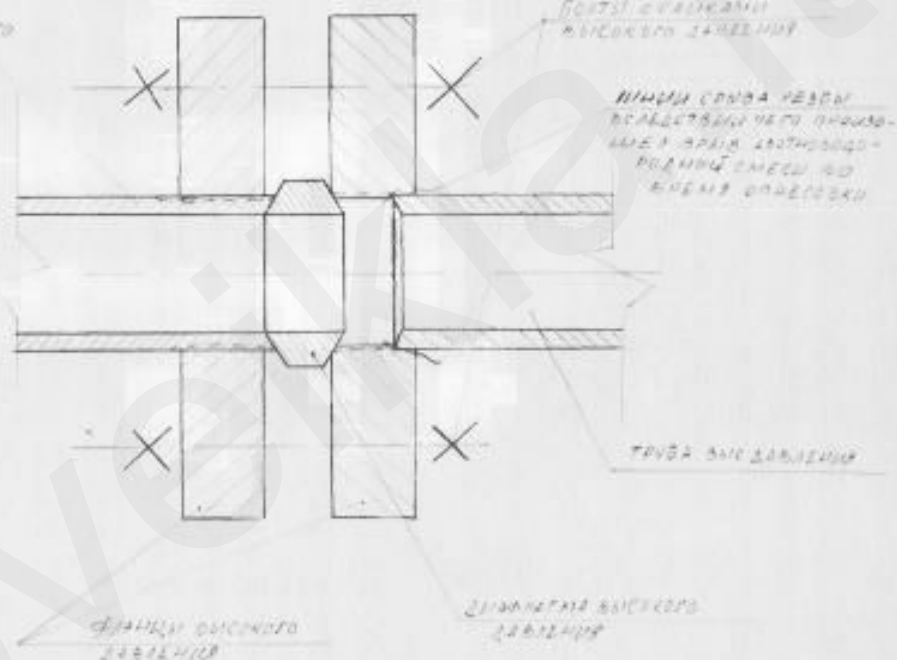
ЭСКИЗ К ОБЪЯСНЕНИЮ АВАРИИ В ЦЕХЕ АММИАКА  
№2 23 ФЕВРАЛЯ 1973 г.

Ночью 23 февраля 1974г. в цехе аппарата №2 произошла авария  
II категории по классификации Госгортехнадзора. По плану производился  
ремонт агрегата синтеза аппарата №3. Работы производили рабочие ремон-  
тно-строительномонтажного управления № 8 (РСМУ-8), которому возглав-  
ляет начальник Искюнас. Рабочим была дана команда установить диафраг-  
му высокого давления на линии свежего газа в колонну синтеза №3.  
Диафрагма предназначалась для измерения количества упомянутого газа.  
После окончания работы на данном узле эксплуатационный персонал при-  
ступил к опрессовке всей системы трубопроводов и аппаратов агрегата  
синтеза №3. Опрессовка велась согласно инструкции компрессором  
6ЧК рабочей средой (смесью, состоящей из 25% водорода и 75% азота).  
После поднятия давления выше 100 атмосфер (рабочее давление 320атм)  
произошел, по мнению источника, взрыв плохо собранного фланцевого  
соединения и как следствие взрыв вырвавшейся азото-водородной сме-

си. Осмотр данного фланцевого соединения после взрыва показал, что  
один фланец высокого давления был накрут на трубу высокого давлени-  
я больше чем на три витка. При повышении давления данное место ме-  
ханически не выдержало возникающих напряжений.

1. После окончания ремонтных работ данное соединение осмот-  
рили прораб РСМУ-8 и механик цеха.
2. Начальник смены нарушил свою инструкцию по проведению  
опрессовки, так как в инструкции указано, что опрессовка оборудования  
должна производиться при обязательном присутствии механика цеха.
3. Небрежность выполнения ремонтных работ рабочими РСМУ-8.
